MINNISBLAÐ	
Verkheiti Þveráarkirkja, Laxárdal.	Dagsetning 28.6.2011
Málefni Þak.	
Sendandi Hjalta Sigmundsson	
Dreifing Nikulás Úlfar Másson, num@husafridun.is Áskell Jónasson, askellj@simnet.is

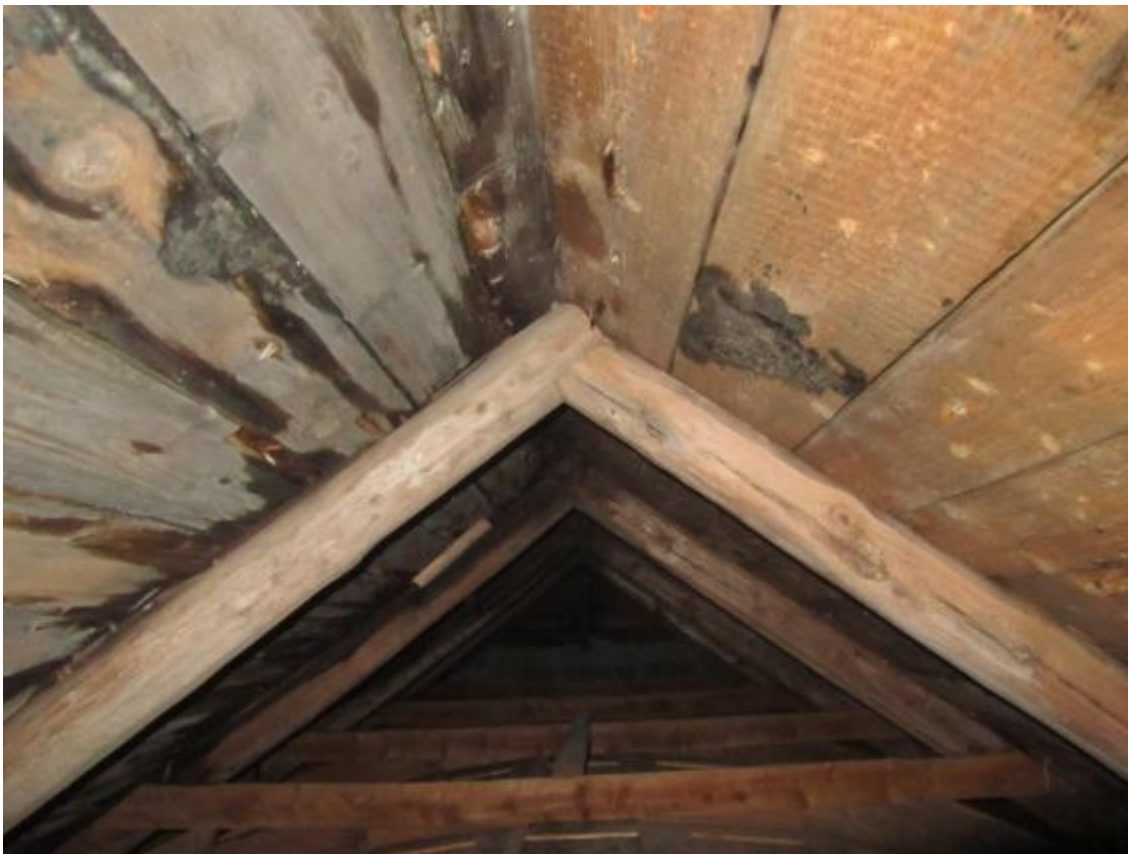
Mynd 1 Horft inn eftir þaki úr lúgu á sönglofti. Fúaskemmdir eru í þakklæðningu norðan við mæni.

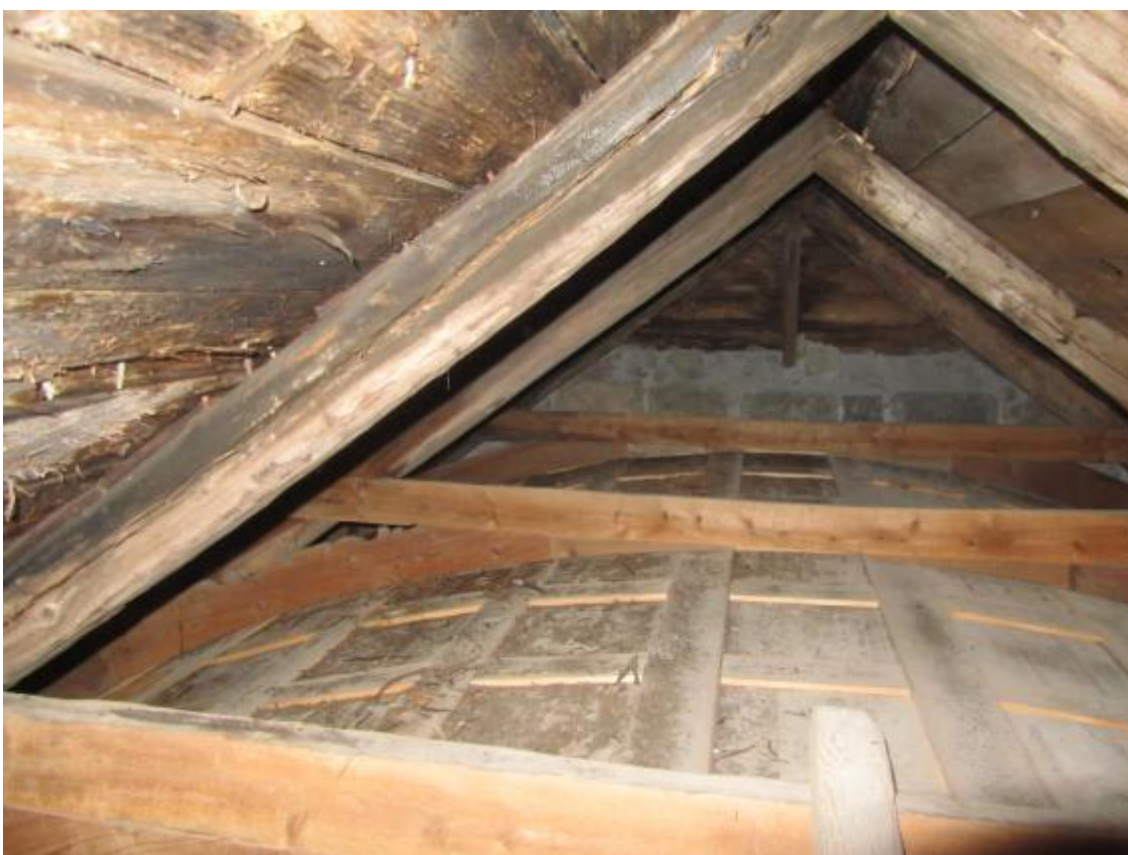
Mynd 2 Hér sjást 4. 5. og 6. sperra frá vestri. Mikill fúi er í efri hluta þaksins.

Samhliða því að gert er við þak þarf að bæta loftun þess. Undirritaður telur af því hvernig fúaskemmdir eru í þakinu að þær stafi af ónógri loftræsingu þaksins ofan við lofthvelfinguna. Mestur fúin er efst í þakinu og eykst eftir því sem fjær dregur turni. Mikill raki getur verið á stundum í kirkjunni og streymi hann út í þakvirkið og þegar heitt er. Þegar sólin hitar þakið stígur gufa upp í mæni. Æskilegt er að koma fyrir loftopi á stafni og ganga þannig frá að útiloft geti streymt um þakið og þannig fært burt raka. Þegar gert verður við þakið þarf að skoða hvernig loftrásur verður best fyrir komið og er undirritaður reiðubúinn að skoða það þegar þar að kemur. Sennilegt er að hægt sé að koma við loftrásur við austurstafn undir þakbrún og út í turn að vestanverðu. Ganga þarf þannig frá að snjó skafi ekki inn um loftop t.d. með því að koma fyrir þéttriðnu neti í loftrásur sem stíflast eða með snjógildru sem falin væri inn í þakinu. Óhjákvæmilegt er að loftop muni sjást utan á kirkjunni undir þakbrúnum en hugsanlega má útfæra þau þannig að rífa sé við vegg eða undir þakklæðningu sem verður lítið áberandi.

Undirritaður telur að fúaskemmdir í þakinu séu svo miklar og alvarlegar að nauðsynlegt sé að bæta úr. Undirritaður telur að tvær aðferðir komi til greina; að skipta um skemmdar sperrur eða styrkja þær.

Til að skipta um sperrur þarf að taka upp þakjárn og borðaklæðningu. Fjarlægja sperrur sem eru skemmdar og setja nýjar af sömu stærði í staðinn. Klæða síðan að nýju með nýrri borðaklæðningu eftir því sem þarf en nota má heila borðaklæðningu. Gæta verður þess að nota ekki fúin borð aftur.

Mögulegt er að styrkja sperrur í stað þess að skipta þeim út. Til að komast að þarf að rífa þakklæðningu líkt og ef skipt er um sperrur en ekki þarf að losa hvelfingu frá sperrum. Styrkingar má festa með boltum eða skrúfum í neðri enda á sperrum, sem er heill, og koma fyrir skambbita sem væri við hlið þess sem fyrir er.

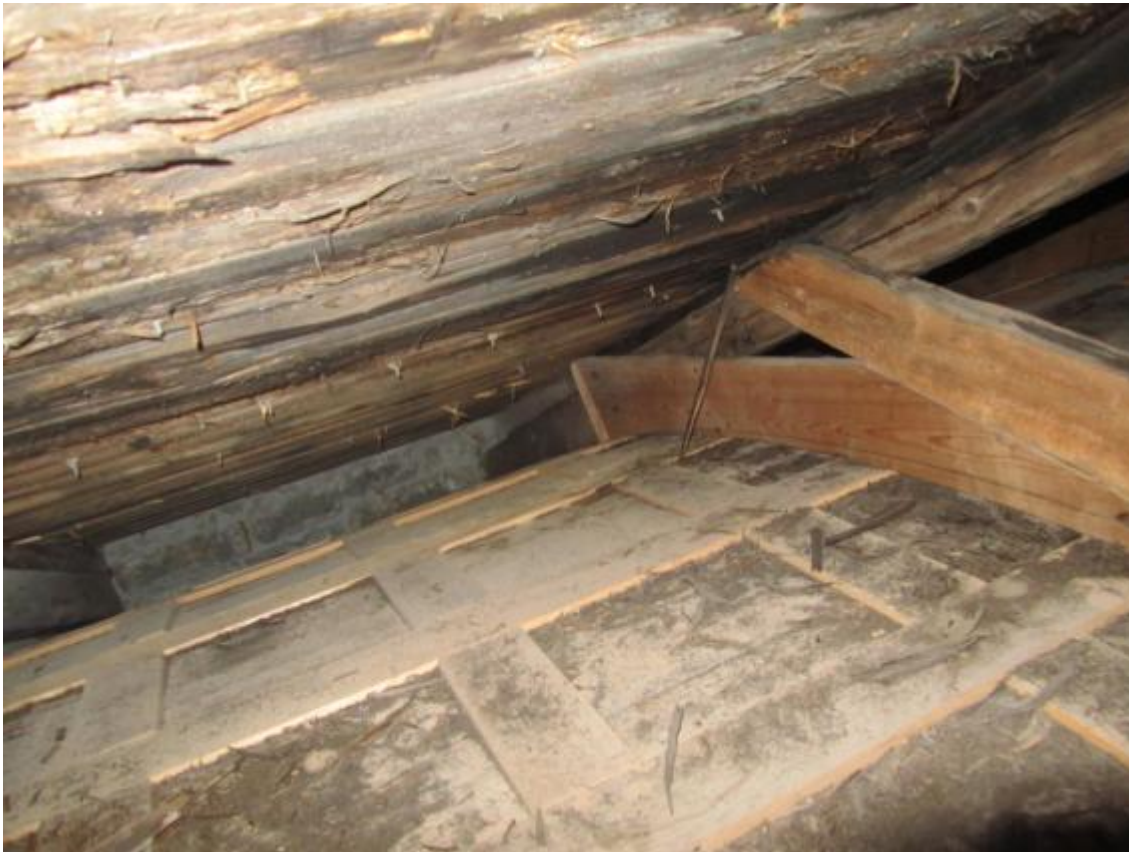
Sperrur ganga í gróp í veggjum og út að ystu brún. Utanfrá má sjá í sperrutá á nokkrum stöðum. Ekki sáust merki þess að fúu væri í sperrum þar sem að þær ganga í vegg, en þak var þó ekki tekið upp til að skoða það. Því er ekki hægt að segja um hvort fúaskemmdir eru í sperrum þar, en það er þó líklegra en ekki.

Mynd 3 Sperruendar sem ganga út í útveggir virðast óskemmdir sé úr þakinu.

Huga þarf sérstaklega að sperrutám ef sperrur eru styrktar en ekki skipt um þær. Þær geta verið fúnar þar sem að sperrur standa í veggjum.

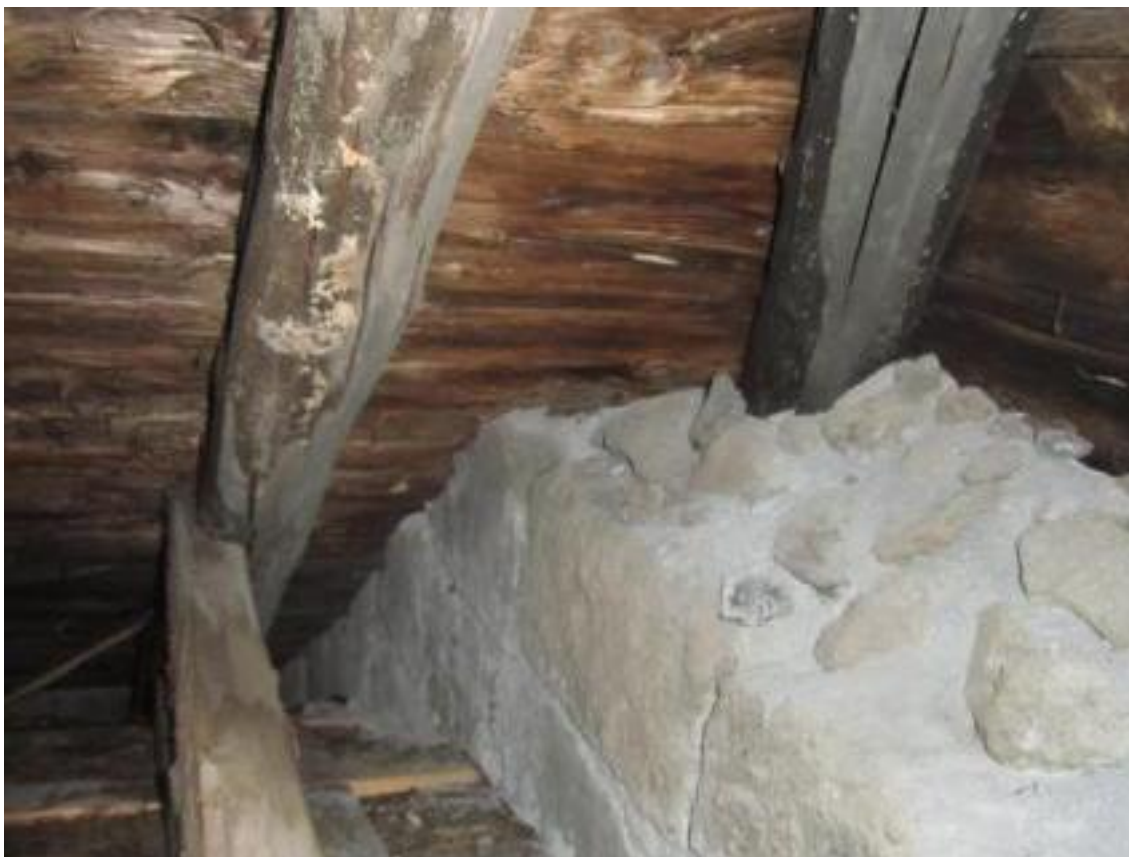
Mynd 4 Sperra næst austurstafni og gratsperur eru fúnar sem og þakklæðning.

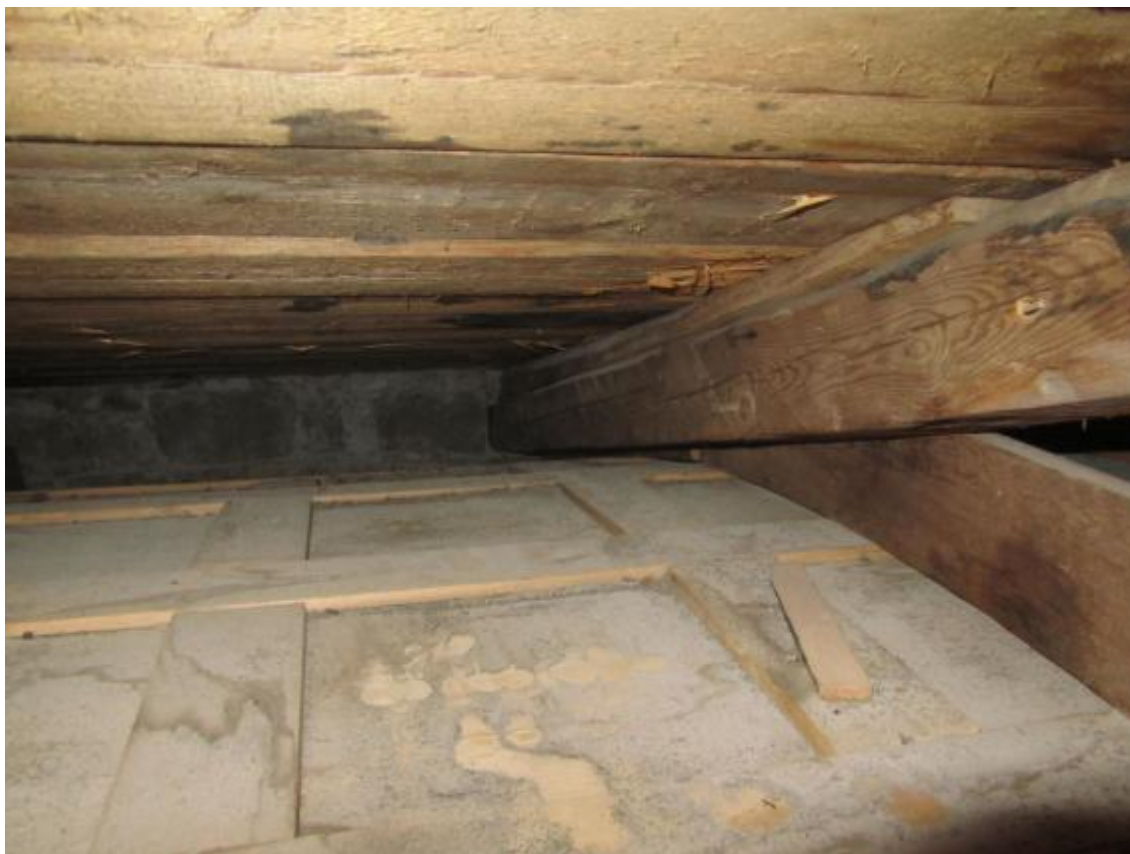
Ekki eru augljós merki um að þak hafi lekið og ekki í því mæli að það hafi valdið skemmdum á lofthvelfingunni. Þannig eru ekki merki á lofthvelfingunni að neðan og málning óskemmd sem bendir til þess að ekki séu miklir lekar á þakinu. Á nokkrum stöðum eru blettir eða mislitun ofan á hvelfingunni sem getur stafað af litlum lekum eða því að þak hafi hélað eða slagað og dropar fallið niður.

Mynd 5 Hér eru merki um að vatn/raki hafi verið á lofthvelvingunni. Hér sést skáلكur á sperru og líka að hvelving er ekki fest í sperrur allsstaðar heldur í laska sem festir eru við sperrur.

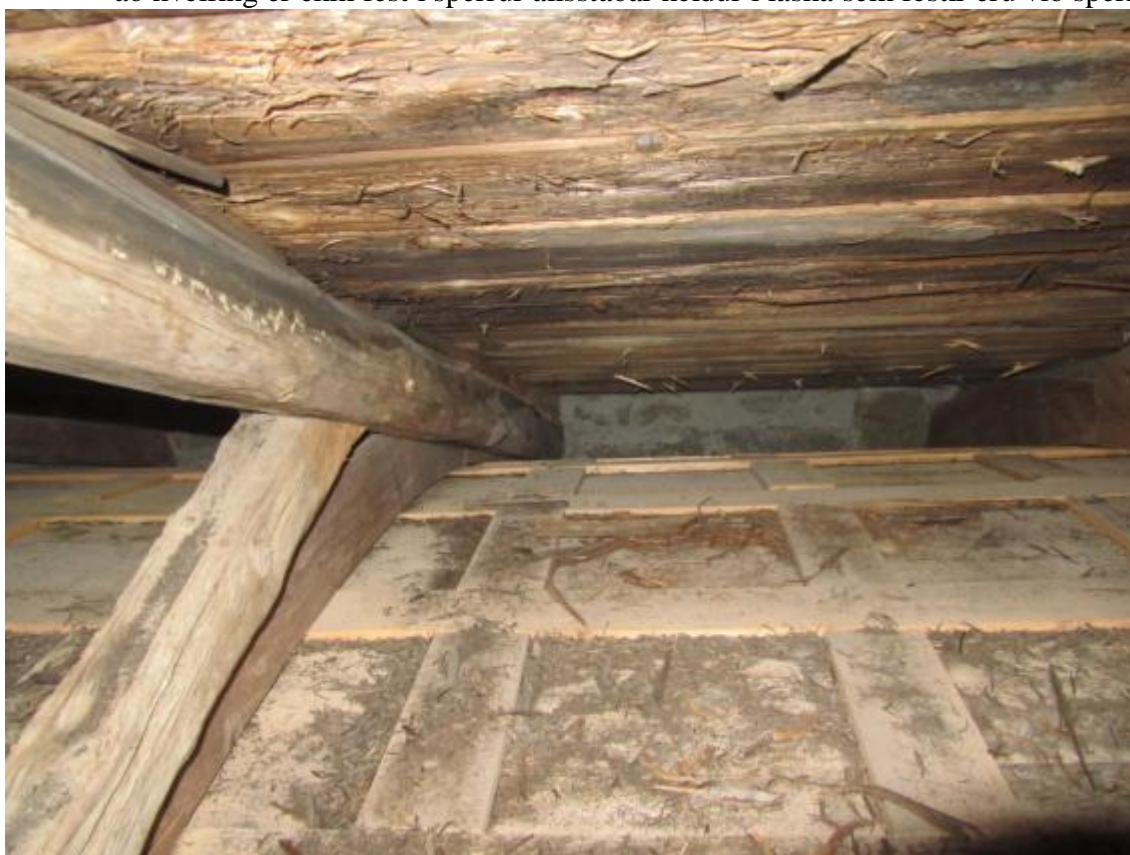
Mynd 6 Hér má sjá að lofthvelving er fest í laska sem festir eru á sperrur en líklegt er að fest sé í sperrur og skambbita þar sem það hefur verið hægt.

Undirritaður telur að þetta sé hægt að gera án þess að raska lofthvelfingunni en þó ekki útilokað að stöku festingu þurfi að endurgera.
